# Restaurering av byvassdrag – for folk og fisk

# Hvordan skal fremtidens byvassdrag se ut?

- Hydrobiologi
- Eksempler
- 4 bud for vassdragsplanlegging

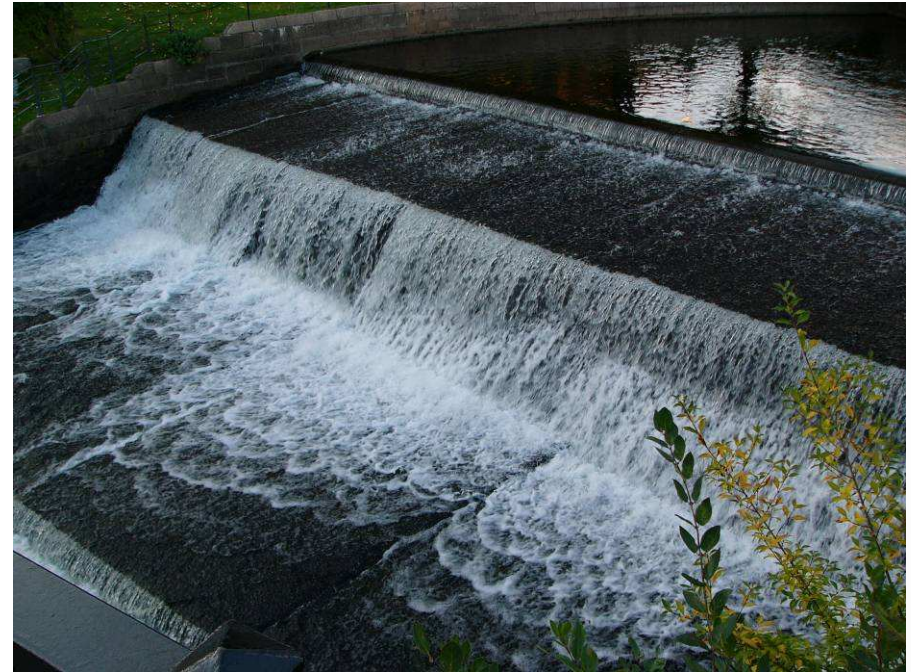
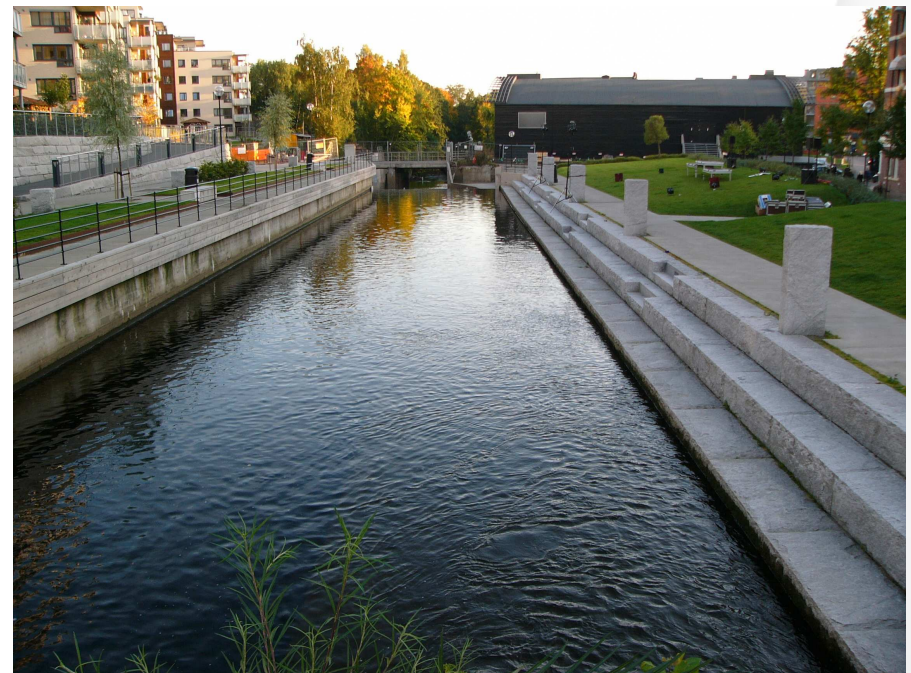
Kunstige  
vandringshinder i  
Akerselva (Oslo)

Typiske hindringer:

- Demninger
- Terskler
- Kulverter

Fiskepassasjer:

- Unngå trinnhøyder større enn 0,5 m

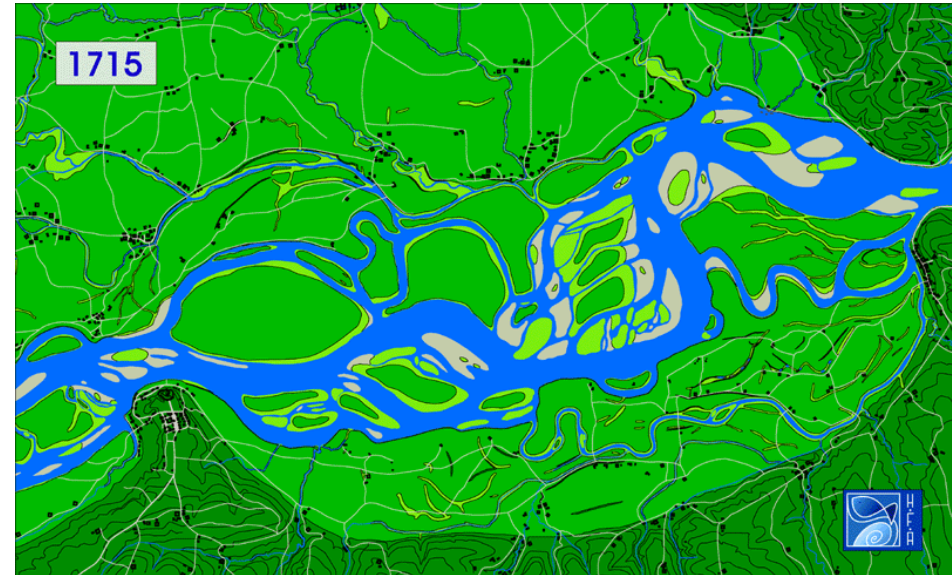
Vassdragsdynamikk, eksempel Donau i Wachau (Østerrike) 1775-1991

Kilde: Severin Hohensinner, BOKU Wien

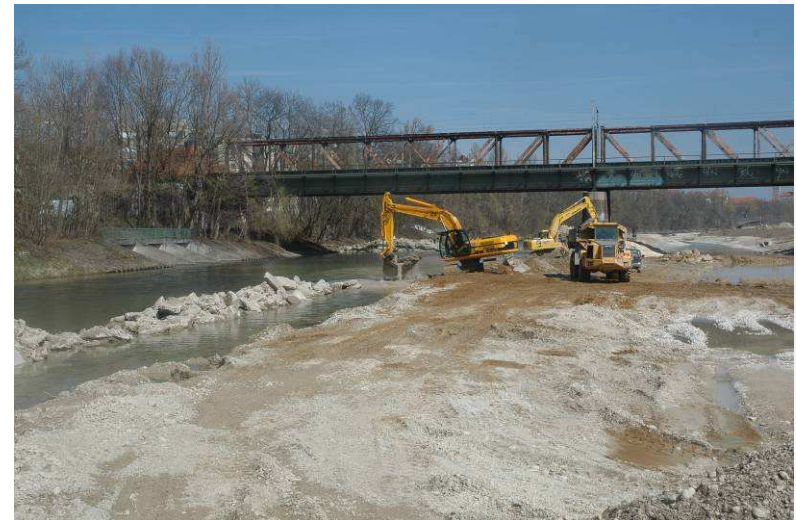
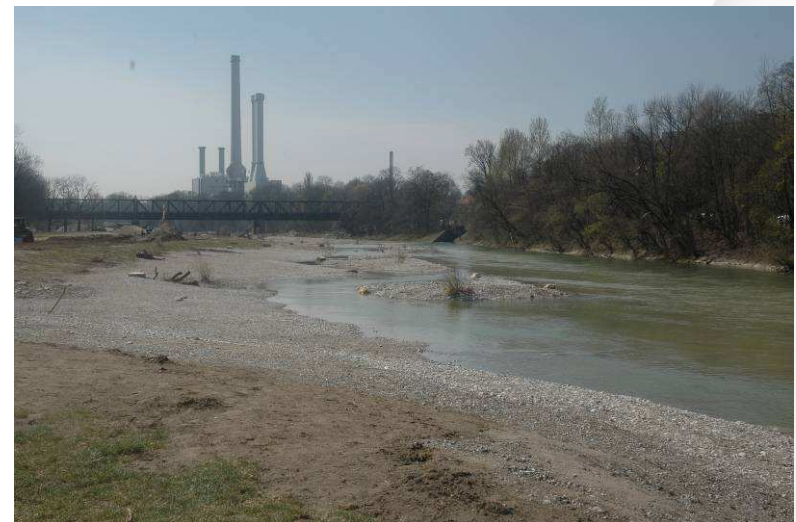
## Restaurering av elva Isar i Munchen (Tyskland)

Mål:

- Flomsikring
- Friluftsliv
- Miljøstatus

Tiltak:

- Fjerning av kanalisering
- Bedring av vannkvalitet

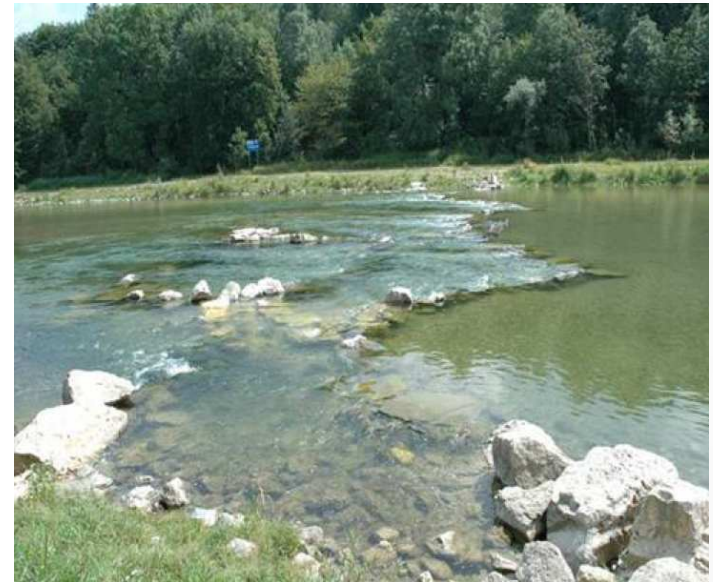
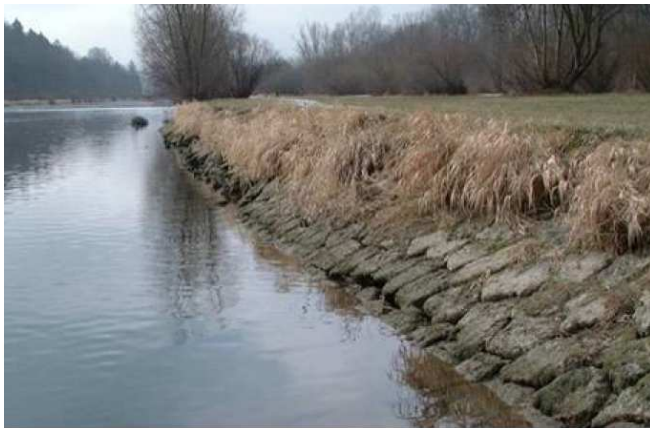
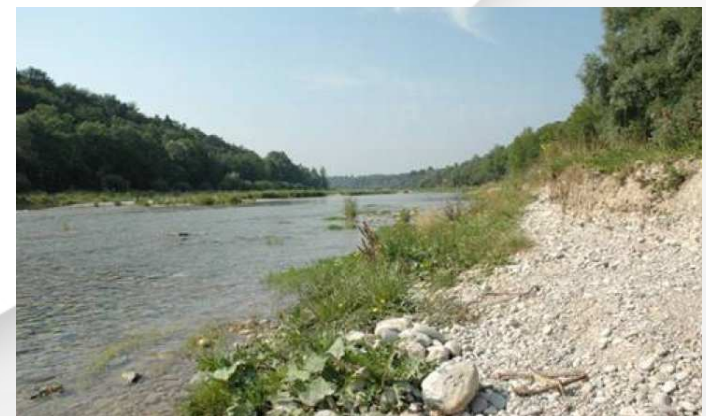
Etter

Foto: LFV Bayern e.V.

# Eksempler

## Restaurering av elva Isar i Munchen (Tyskland)

Mål:

- Flomsikring
- Friluftsliv
- Miljøstatus

Tiltak:

- Fjerning av kanalisering
- Bedring av vannkvalitet

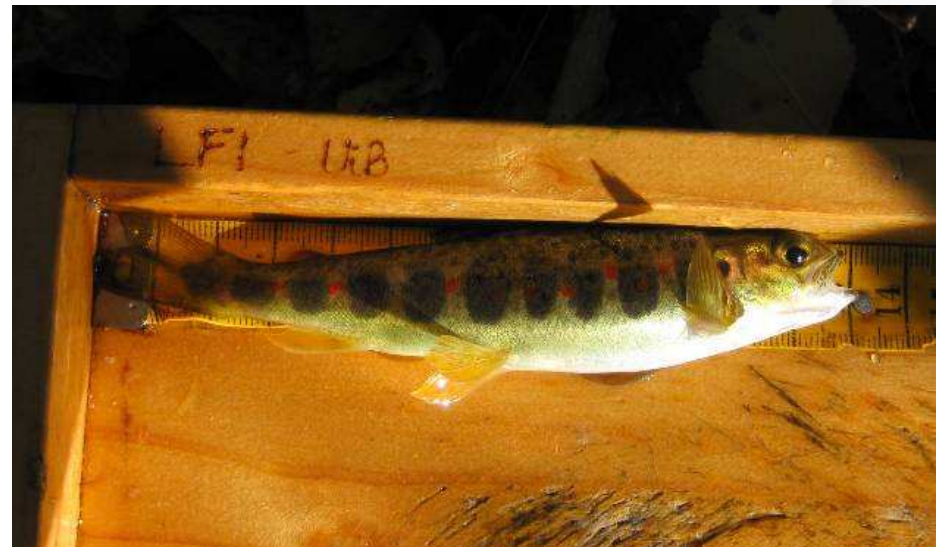
# Eksempler

Mange småprosjekter i hele Europa

Mål:

- Miljøstatus
- Byutvikling
- Friluftsliv
- Fiske
- Vannkvalitet
- Flomsikring

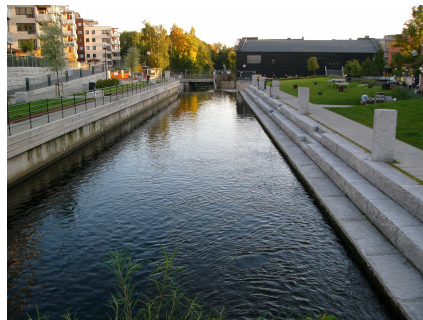
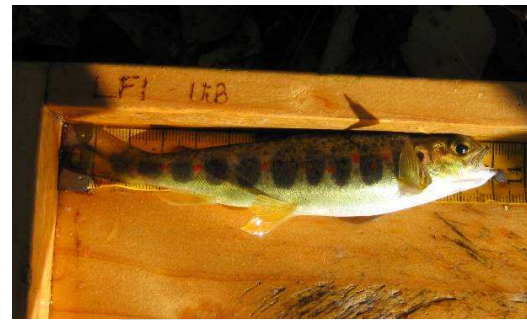
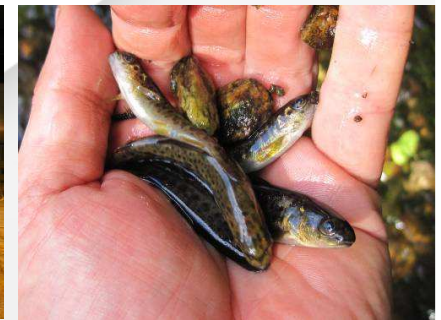
# Eksempler

## Norge

- Drammenselva (Drammen)
- Akerselva (Oslo)
- Alnaelva (Oslo)
- Ilabekken (Trondheim)
- Bergen: Vannkvalitet i byfjordene, arealplanlegging, flere småprosjekter
- Vannforskriften 2015/2021
