Restaurering av byvassdrag – for folk og fisk

Hvordan skal fremtidens byvassdrag se ut?

- Hydrobiologi
- Eksempler
- 4 bud for vassdragsplanlegging

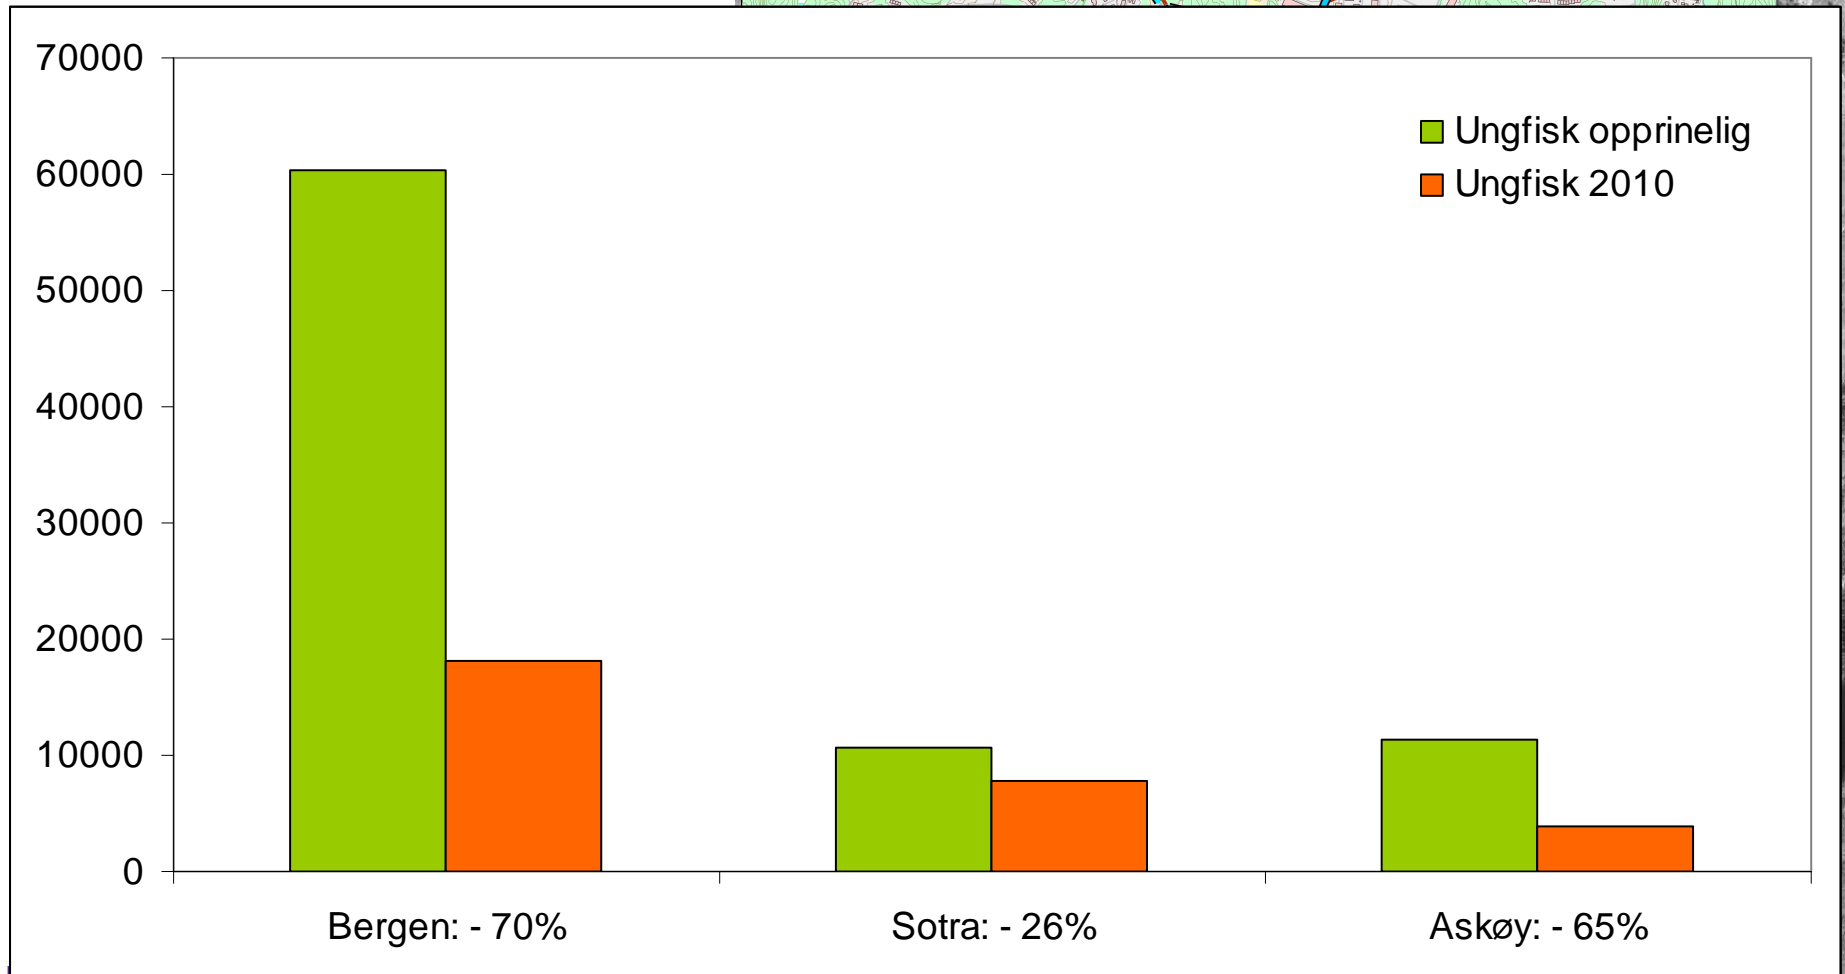
Eksempel:
Fjøsangervassdraget og
Sælenvassdraget i Bergen:

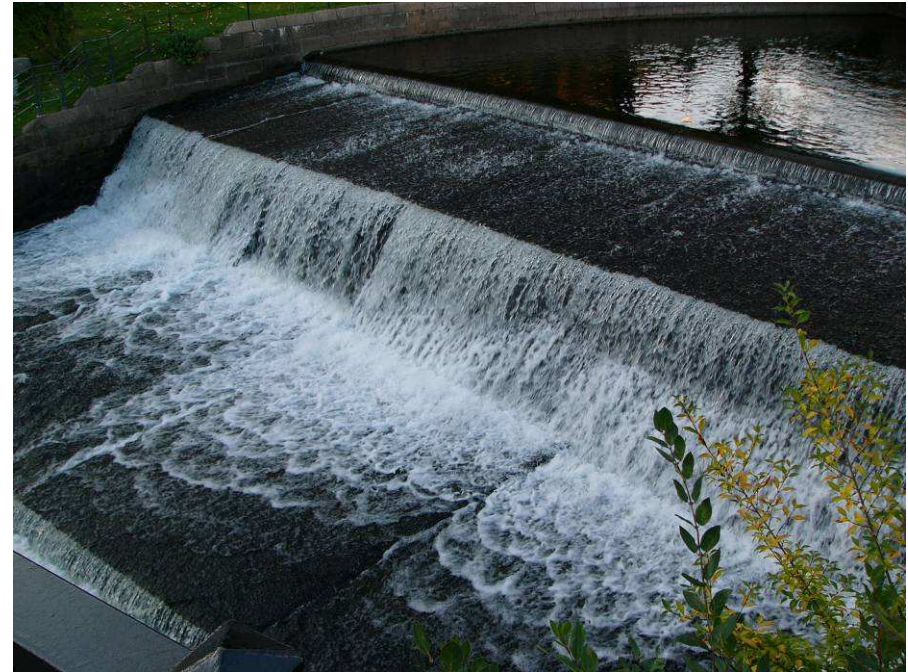
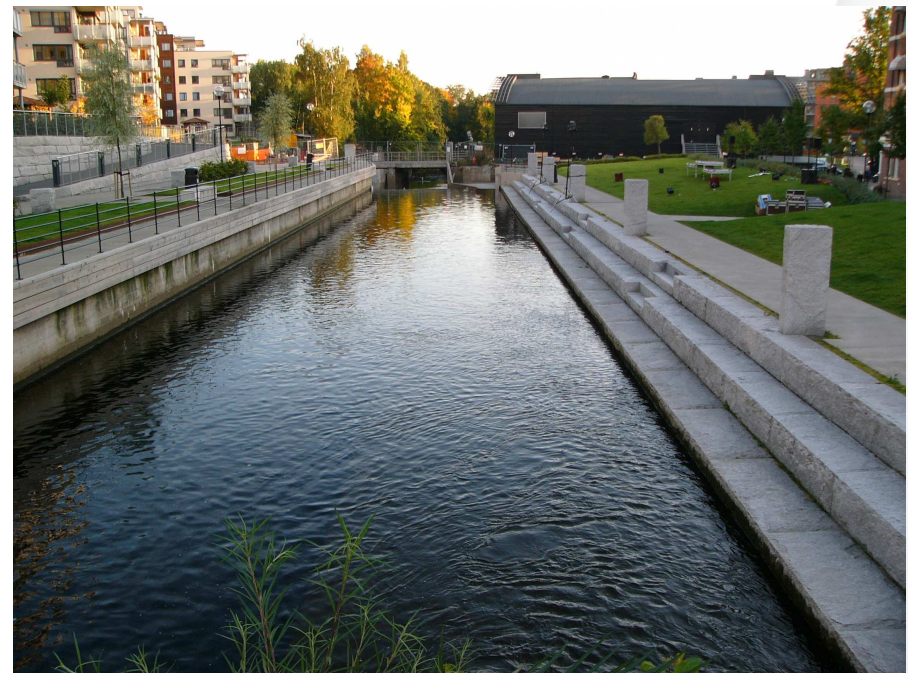
Kunstige
vandringshinder i
Akerselva (Oslo)

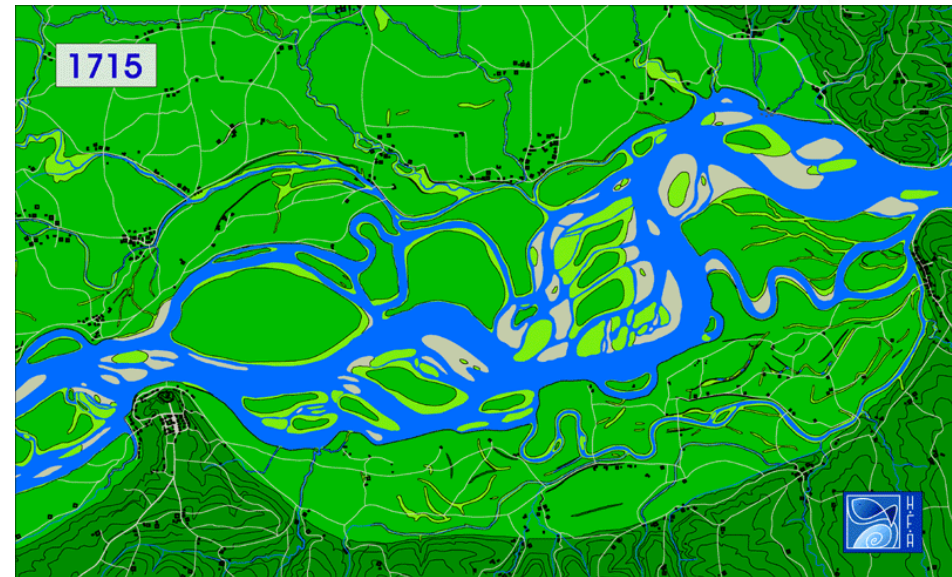
Vassdragsdynamikk, eksempel Donau i Wachau (Østerrike) 1775-1991

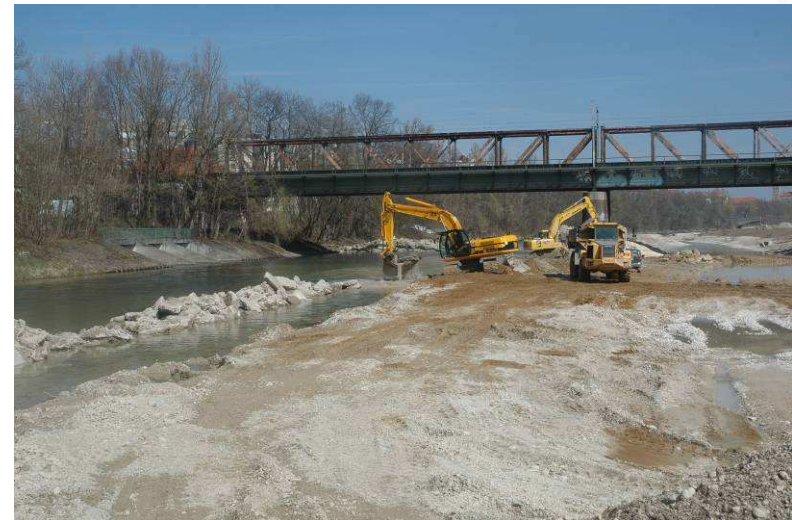
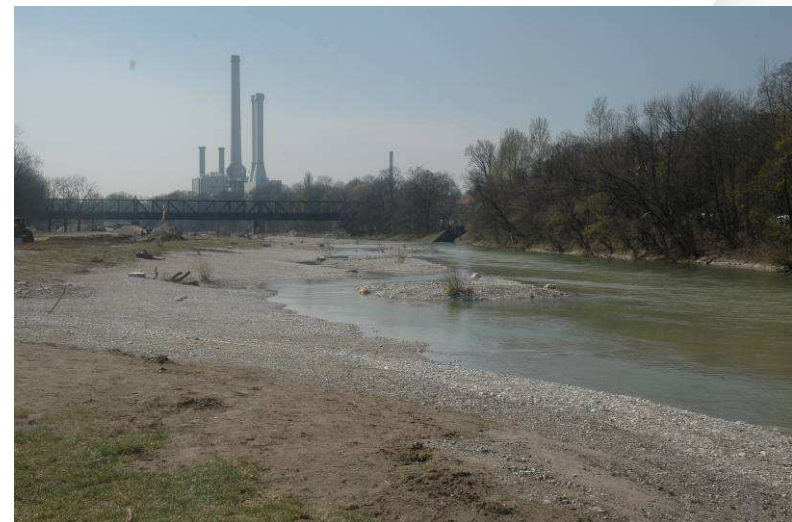
Restaurering av elva Isar i Munchen (Tyskland)

- Flomsikring
- Friluftsliv
- Miljøstatus

- Fjerning av kanalisering
- Bedring av vannkvalitet

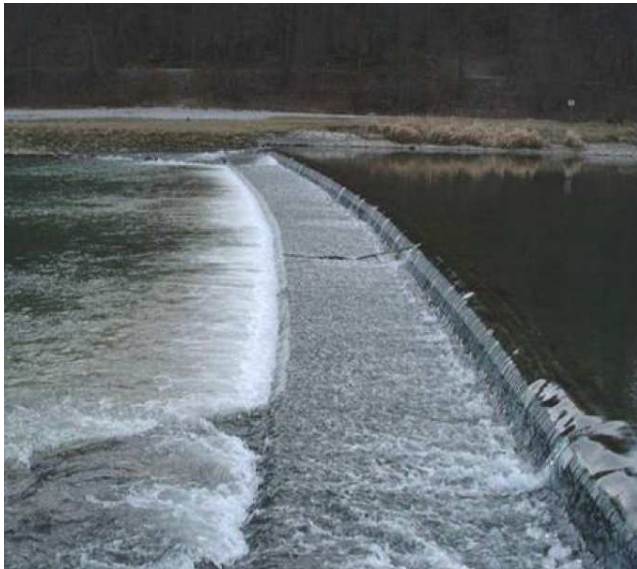
Før

Restaurering av elva Isar i Munchen (Tyskland)

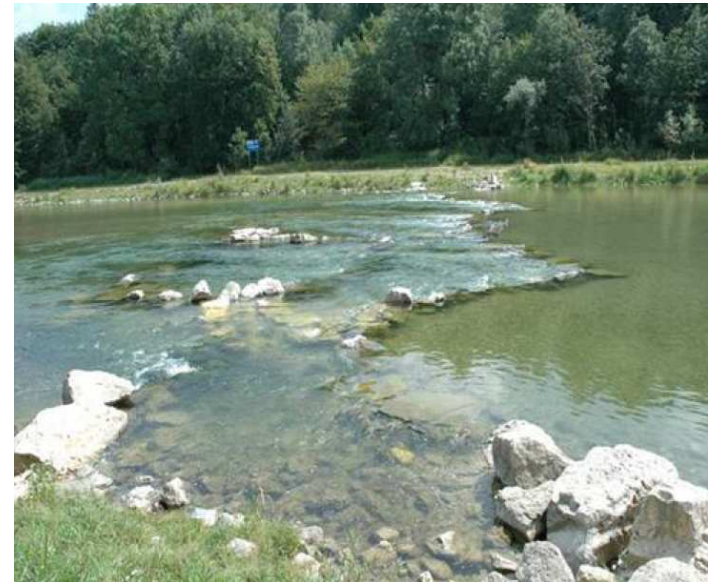
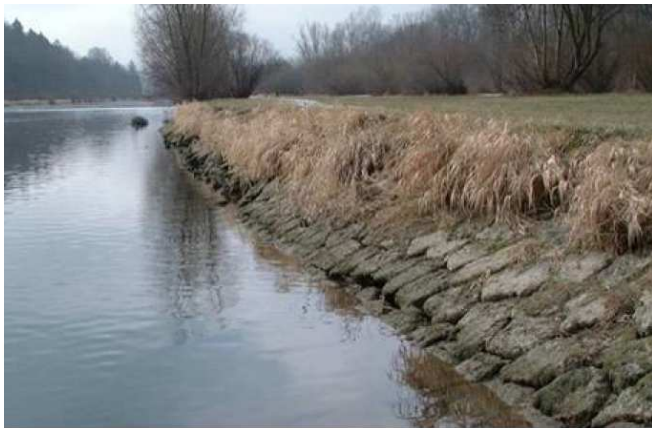
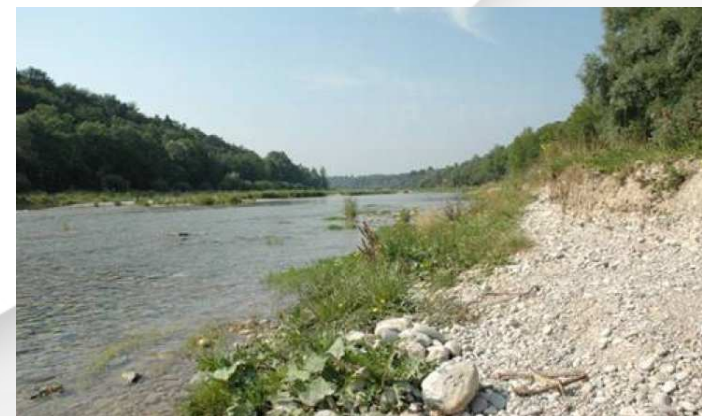
Restaurering av elva Isar i Munchen (Tyskland)

Mål:

- Flomsikring
- Friluftsliv
- Miljøstatus

Tiltak:

- Fjerning av kanalisering
- Bedring av vannkvalitet

Kostnader:

Ca. 300 000 000 NOK
